**Mestrado Integrado em Engenharia Química**

***Inclusão de Materiais Naturais em Matrizes  
Poliméricas com Desempenho Estético e Funcional  
para Interior Automóvel***

**Tese de Mestrado**

**TMG Automotive - Tecidos plastificados e outros revestimentos para a indústria  
automóvel, S.A**

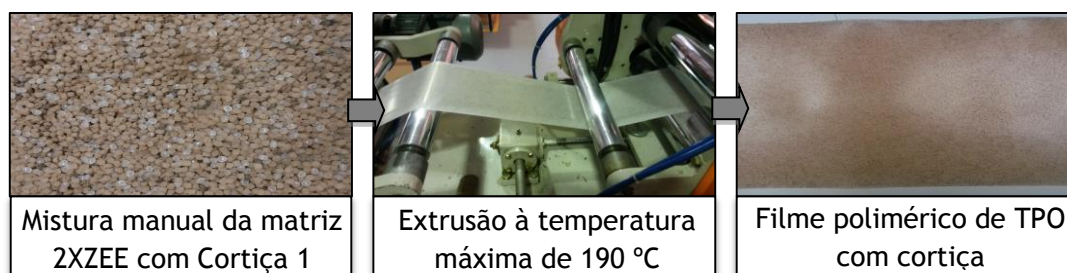
A introdução do granulado de cortiça em matrizes poliméricas através do processo de extrusão não tinha sido até ao momento estudada pela Empresa. Um dos objetivos da dissertação foi a exploração de novas vertentes de incorporação dos materiais naturais nos revestimentos poliméricos, pelo que se investigou a viabilidade do processo. A matriz polimérica de TPO utilizada foi a 2XZEE, constituída 100 % por um copolímero de etileno-buteno. A escolha deste polímero deveu-se à sua aptidão para suportar cargas, e também devido à sua temperatura de fusão (165 °C). Visto que a temperatura de operação não deve ser superior à temperatura de termo-oxidação da cortiça (200 °C), considerou-se que este polímero seria o ideal para iniciar o processo de extrusão. A homogeneização da matriz polimérica e da cortiça foi realizada por agitação manual, em sacos de plástico. Os filmes compósitos poliméricos foram produzidos numa mini-extrusora de mono-fuso. Na Figura 3.1 é esquematizado o processo de produção de um filme polimérico de TPO com Cortiça 1.

Figura 3.1 - Processo de extrusão para a produção de filmes de TPO com Cortiça 1.

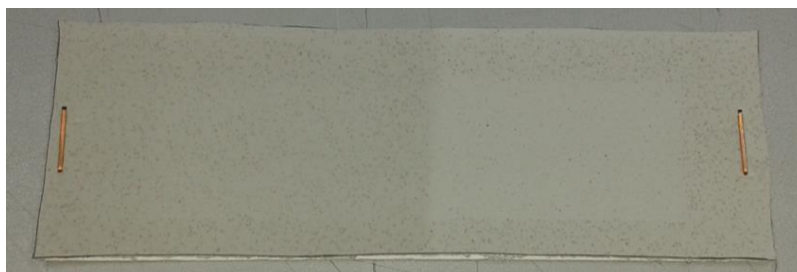
Na dissertação de Hélder Sousa [32] foi desenvolvido um processo de pigmentação da Cortiça 1, descrito na Figura A1.3 no Anexo 1. Na altura, 1 % em massa de cortiça pigmentada foi adicionada à pasta 2PLDB e, após submeter o filme à solidez à luz, conclui-se que o pigmento protege a cortiça da foto-degradação - Figura 3.5.

*Figura 3.5 - Resultado do ensaio de solidez à luz do artigo Pelgon com 1 % em massa de Cortiça 1 pintada, à esquerda, e não pintada, à direita.*

A análise dos filmes de PVC ao microscópio, permitiu observar que a coloração da cortiça reduziu as de bolhas de ar formadas, um dos principais problemas de incorporação da cortiça na pasta, até ao momento. No seguimento do trabalho, procedeu-se à incorporação de 3 % em massa de cortiça na pasta 2PLDB, com o objetivo de aferir a reprodutibilidade dos resultados.

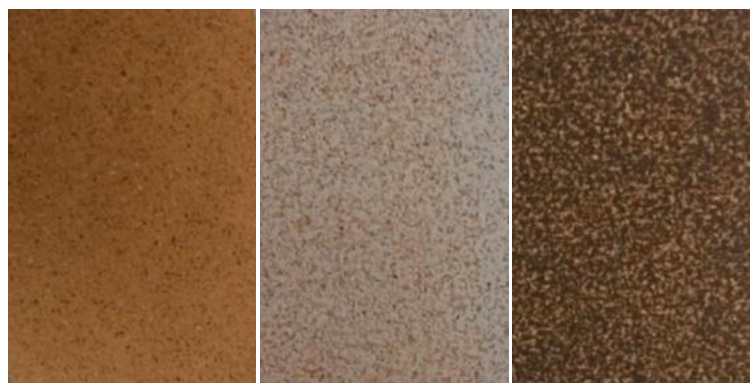
*Figura 4.1 - Folha de cortiça revestida em três tonalidades diferentes: “natural”, cinza e preto, após a retificação de cor requerida pela BMW.*

A BMW não aprovou a estética da amostra preta uma vez que pretendia uma maior quantidade de cortiça visível. Dado isto, a amostra foi retificada - Figura 4.1.

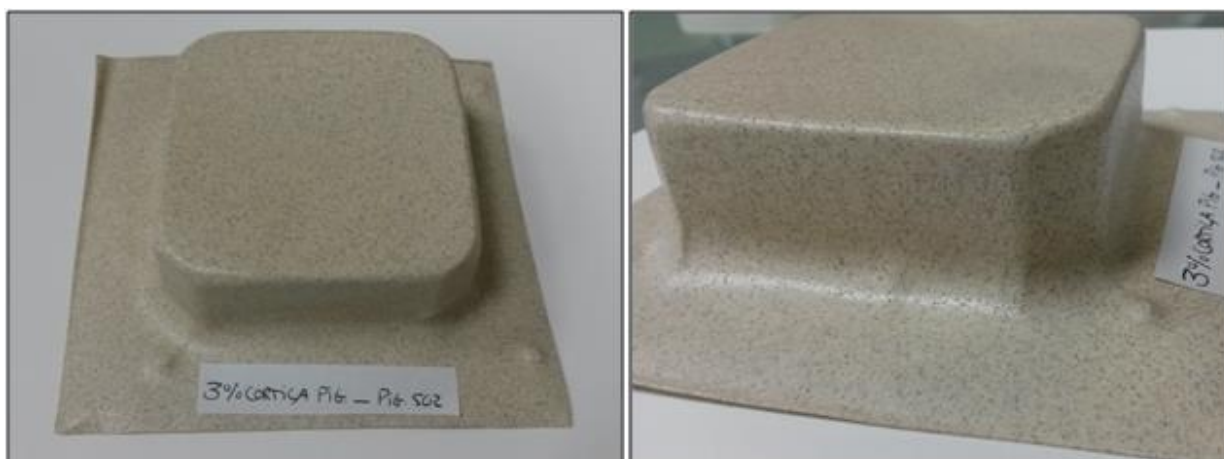
*Figura 4.10 - Moldagem por vácuo do filme de TPO com 3 % em massa de Cortiça 1.*

Procedeu-se à moldagem por vácuo dos diferentes filmes. Na Figura 4.10 encontra-se a fotografia do molde obtido do filme polimérico com uma incorporação de 3 % em massa de cortiça. O filme compósito mostrou resistir bem ao estiramento durante a moldagem, sem romper. Na Figura A2.8 no Anexo 2 são apresentadas as fotografias das moldagens dos restantes filmes. Todos eles moldaram, no entanto os filmes com a introdução de 10 % e de 20 % em massa rasgaram nas zonas de maior estiramento. O ensaio permitiu concluir que a moldagem dos filmes poliméricos com cortiça é aplicável em filmes com uma composição mássica de cortiça até 6 % em massa.

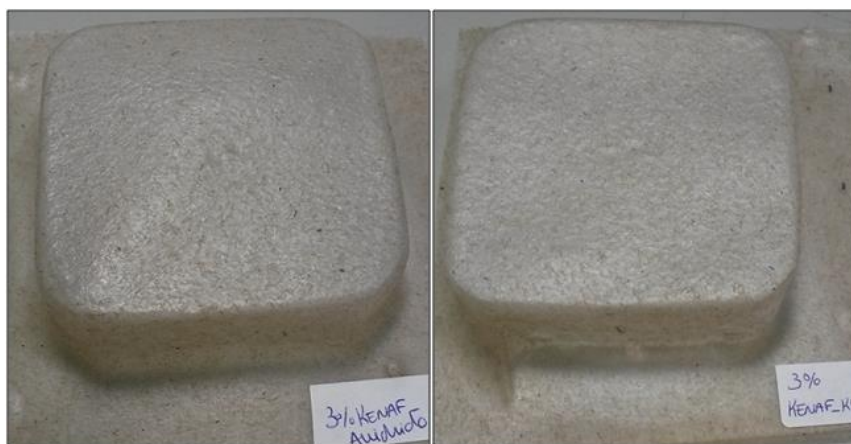
Figura 4.15 - Moldagem por vácuo do filme F\_3wt%\_T2, à esquerda e F\_3wt%\_T3, à direita.

Os filmes F\_3wt%\_T2 e F\_3wt%\_T3 foram moldados e os resultados são ilustrados na Figura 4.15. Os filmes compósitos mostraram resistir bem ao estiramento durante o ensaio, sem romperem.

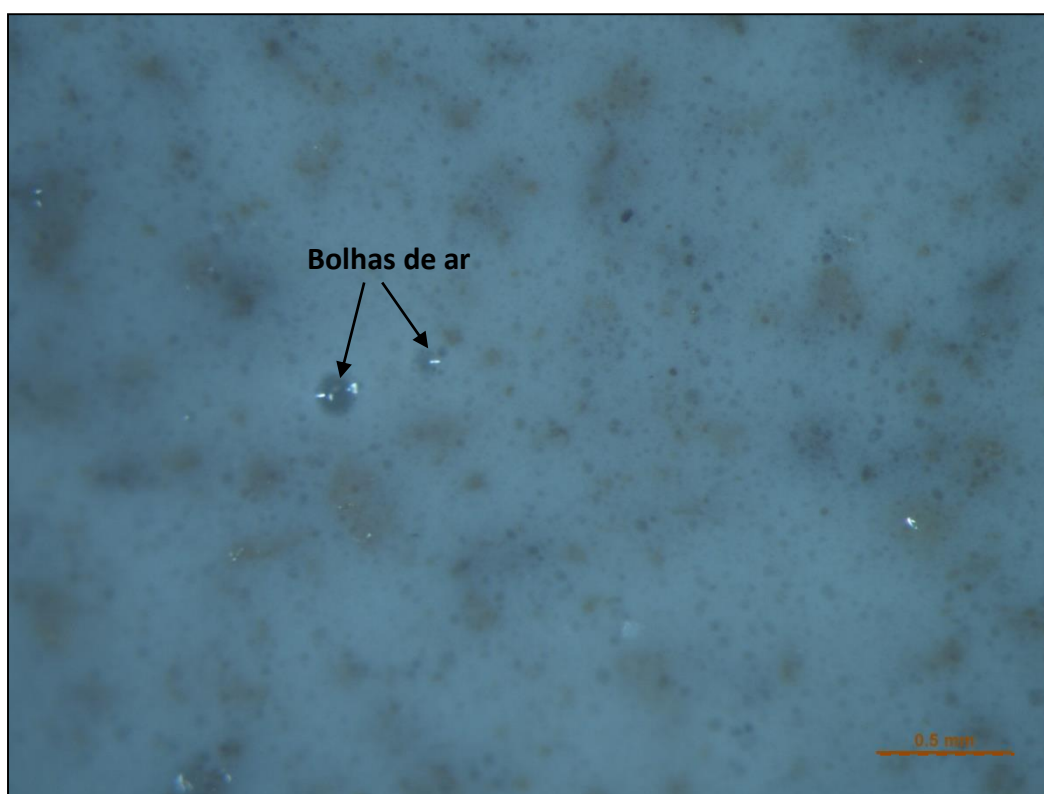
*Figura A1.4 - Fotografia obtida por microscopia ótica do filme de PVC com 3 % em massa de Cortiça 1 (Ampliação 2 ×).*

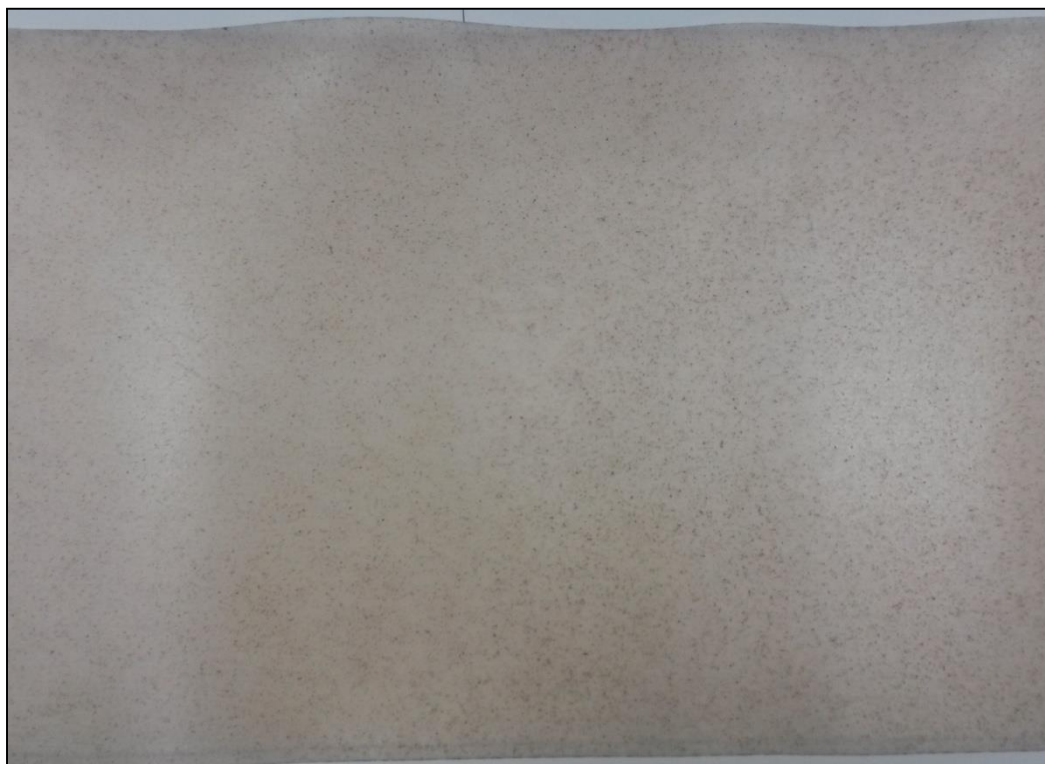
Figura A2.2 - Filme obtido por extrusão da matriz 2XZEE com 1 % em massa de Cortiça 1.

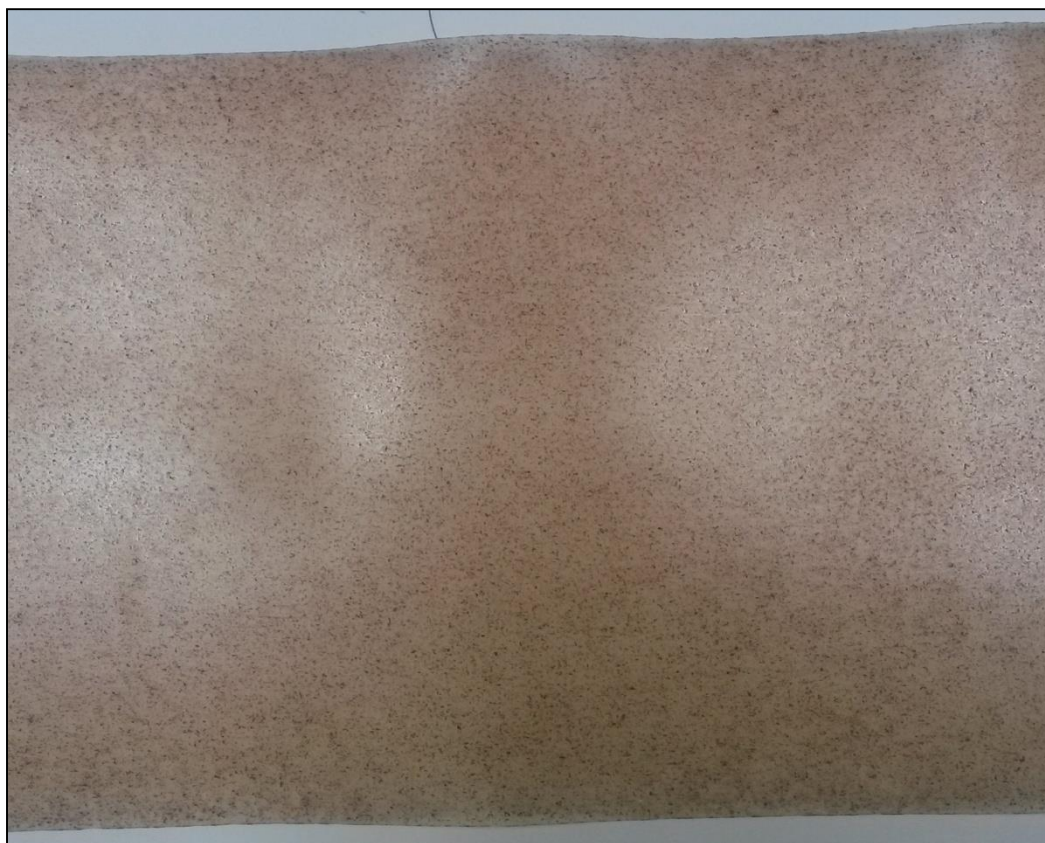
*Figura A2.3 - Filme obtido por extrusão da matriz 2XZEE com 3 % em massa de Cortiça 1.*

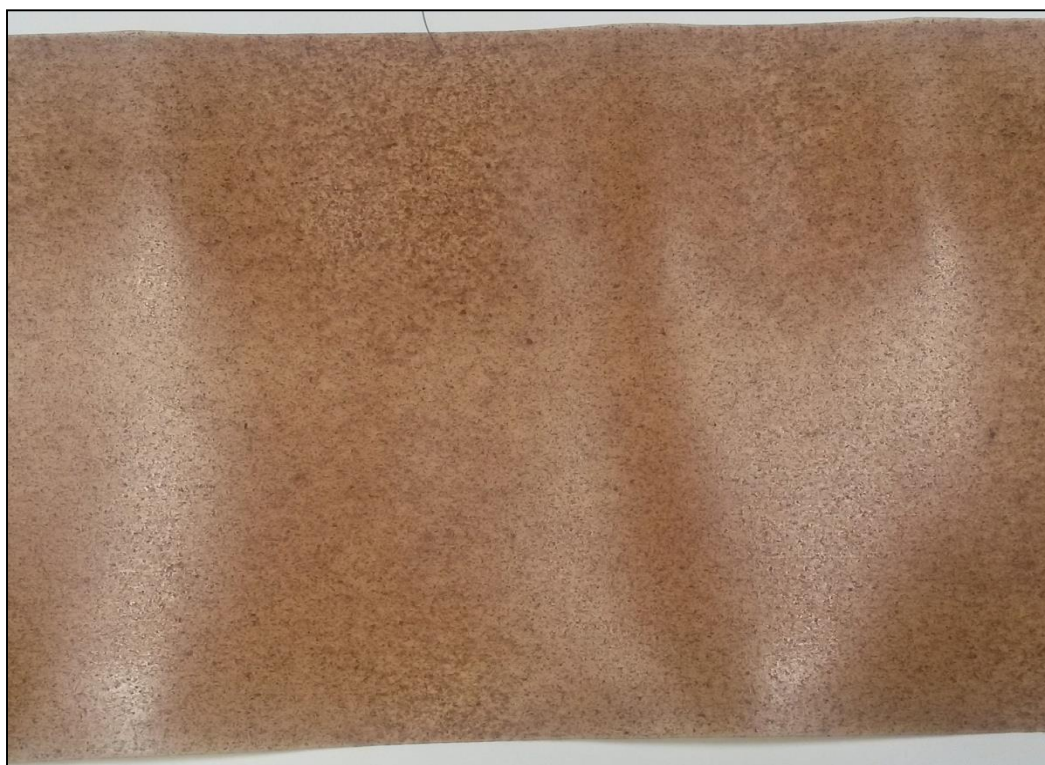
*Figura A2.4 - Filme obtido por extrusão da matriz 2XZEE com 6 % em massa de Cortiça 1.*

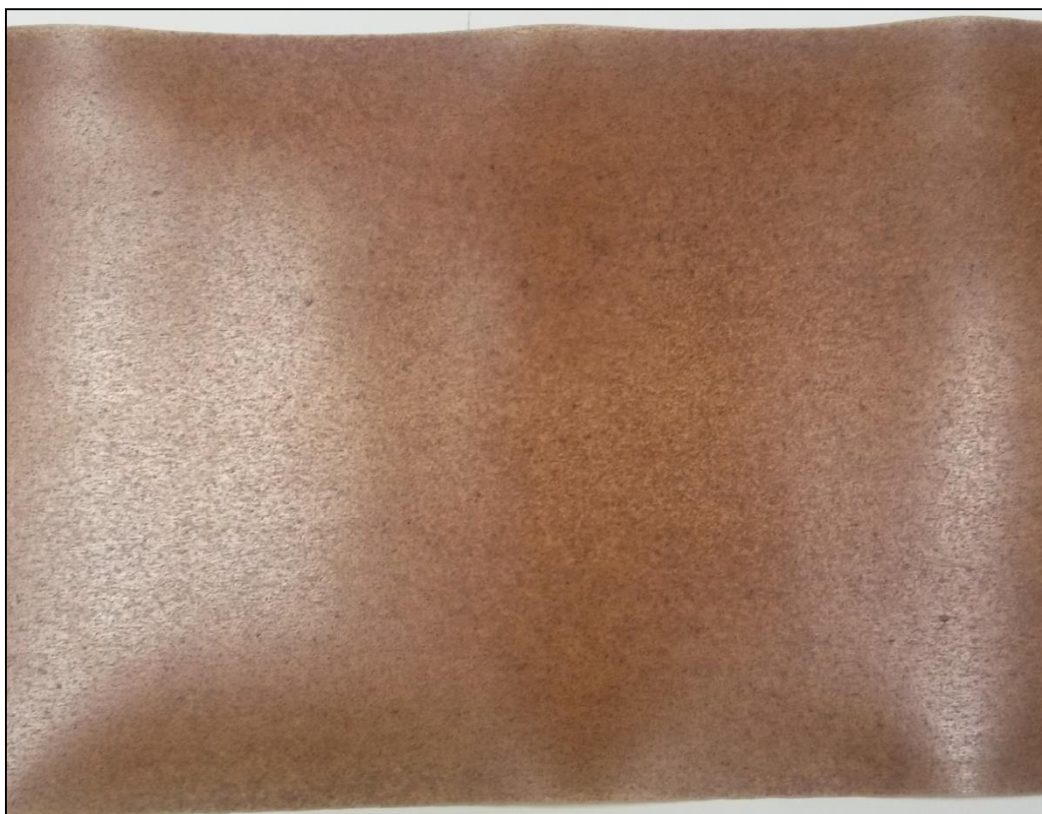
*Figura A2.5 - Filme obtido por extrusão da matriz 2XZEE com 10 % em massa de Cortiça 1.*

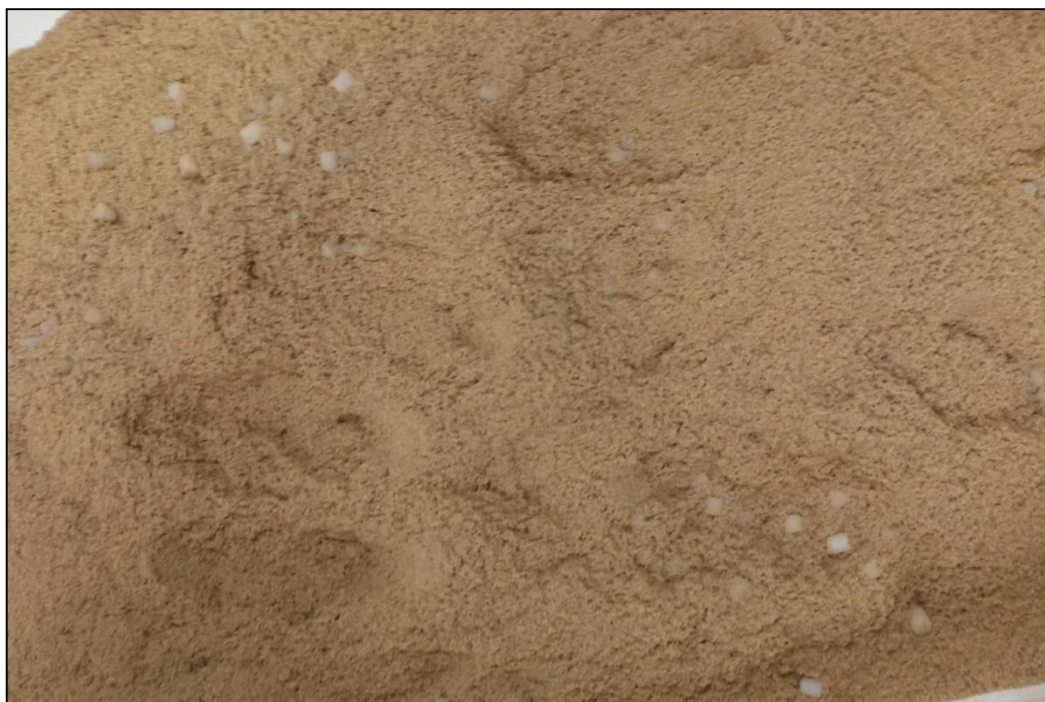
Figura A2.7 - Mistura (saturada) da matriz 2XZEE com 20 % em massa de Cortiça 1.

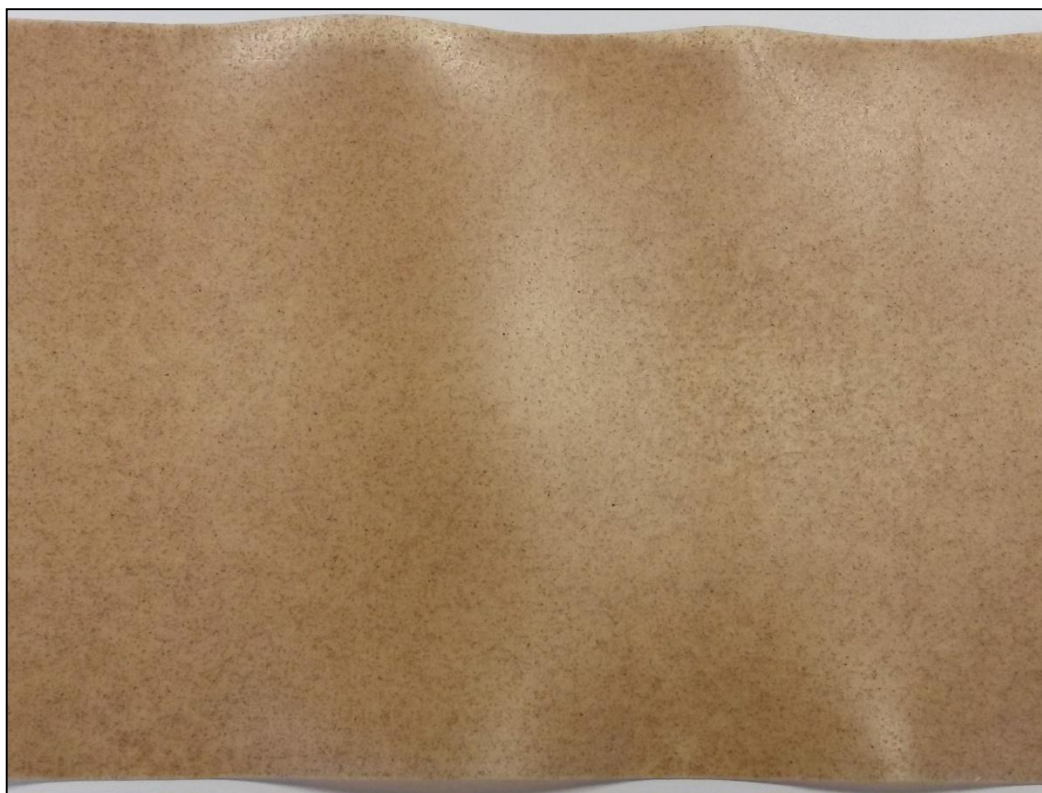
*Figura A2.9 - Filme de matriz 2XZEE com 3 % em massa de cortiça pigmentada.*

Como se tinha verificado que filme compósito de PVC com uma incorporação em massa de cortiça pigmentada até 3 % era suficientemente estável à foto-degradação, conclui-se que a incorporação de granulado pigmentado em polímero TPO deveria originar um filme extrudido estável à luz. Dado isto, procedeu-se à pigmentação da cortiça e estudou-se a sua adição no filme polimérico 2XZEE. Foram produzidos dois filmes poliméricos com a introdução em massa de 3 % de cortiça pigmentada. Num deles procedeu-se à pigmentação do filme polimérico com introdução de 3 partes de pigmento. O pigmento utilizado no filme foi escolhido pelo departamento de *Design* de forma a evidenciar a cortiça. Nas Figura A2.9e Figura A2.10 no Anexo 2 são apresentadas fotografias dos filmes extrudidos.

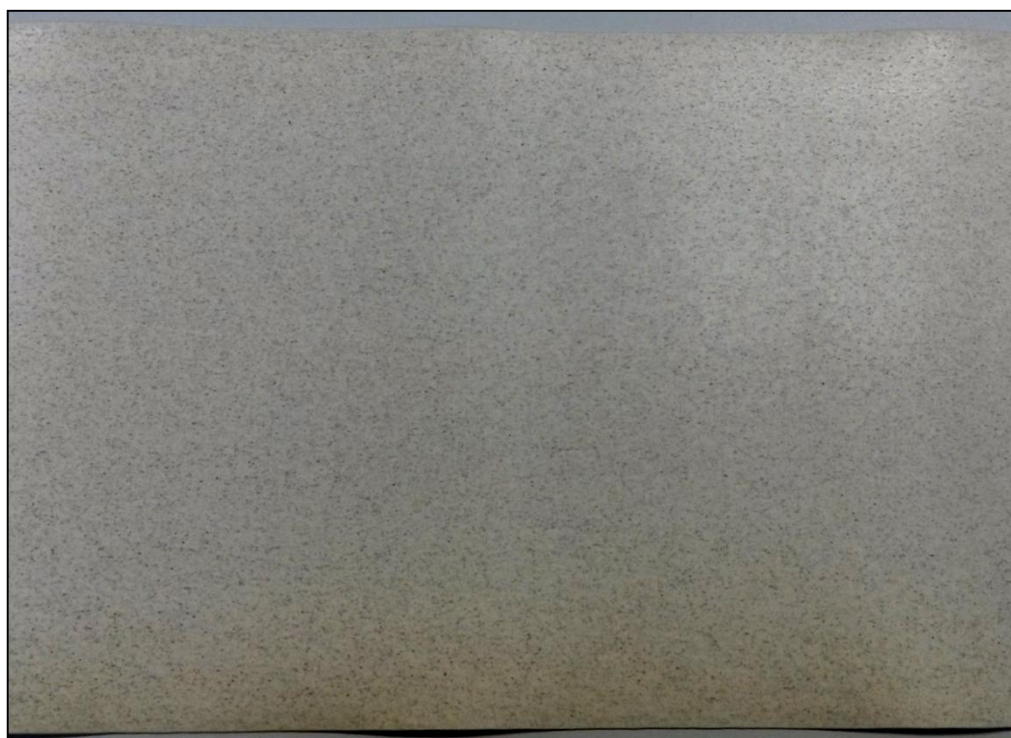
*Figura A2.10 - Filme pigmentado de matriz 2XZEE com 3 % em massa de cortiça pigmentada.*

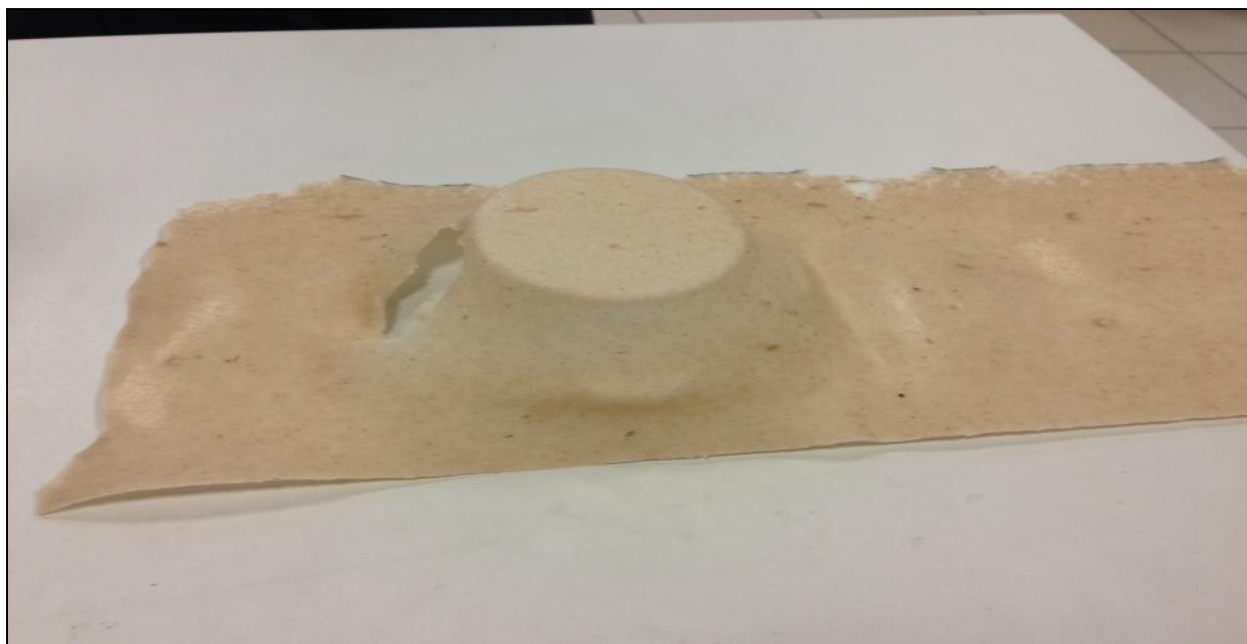
Figura A3.1 - Moldagem por vácuo do filme da matriz 2XAKJ com 6 % em massa de *kenaf* (extraído de [39]).

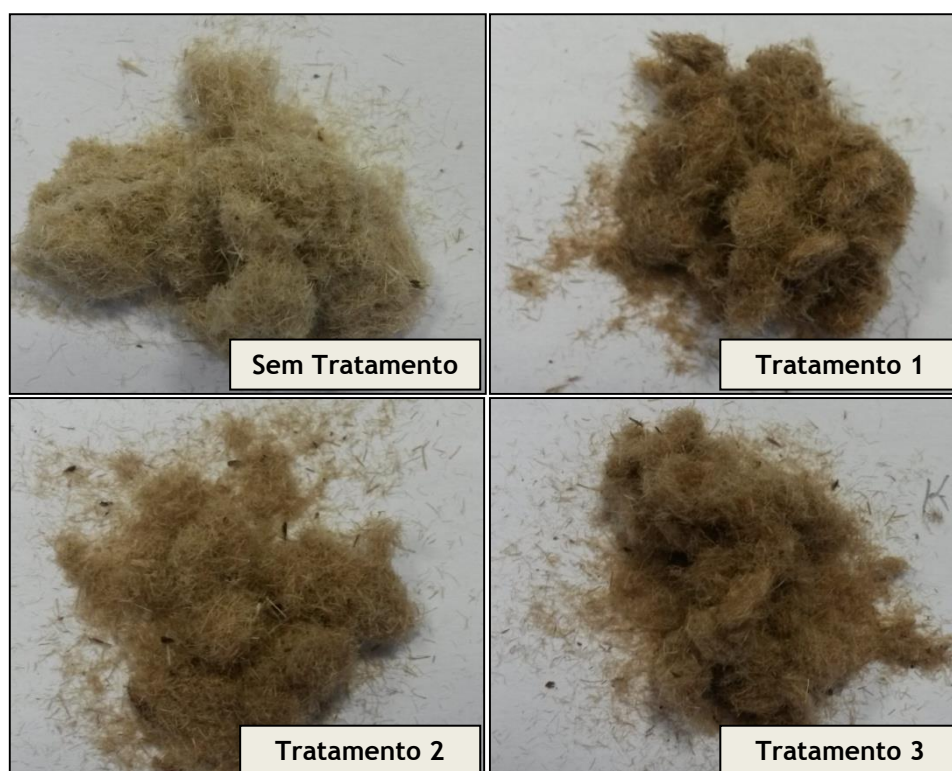
Figura A3.2 - Fibras após os diferentes tratamentos, em comparação com as fibras sem tratamento.

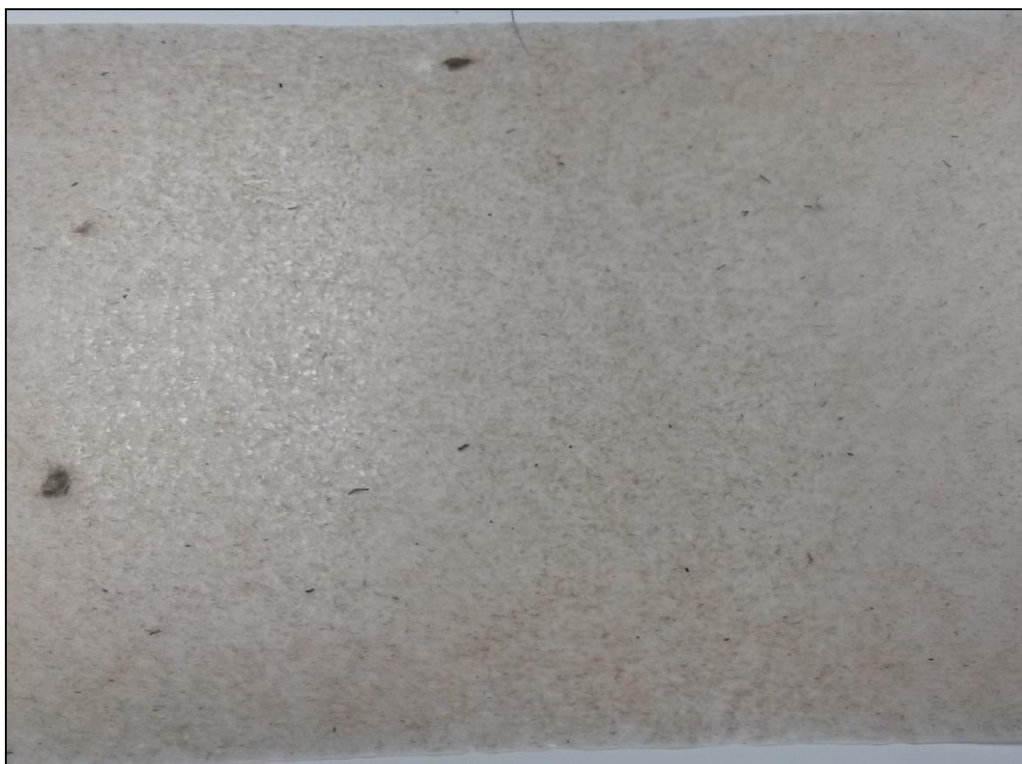
*Figura A3.5 - Filme compósito de matriz 2XZEE com 3 % em massa de kenaf, após o Tratamento 2.*

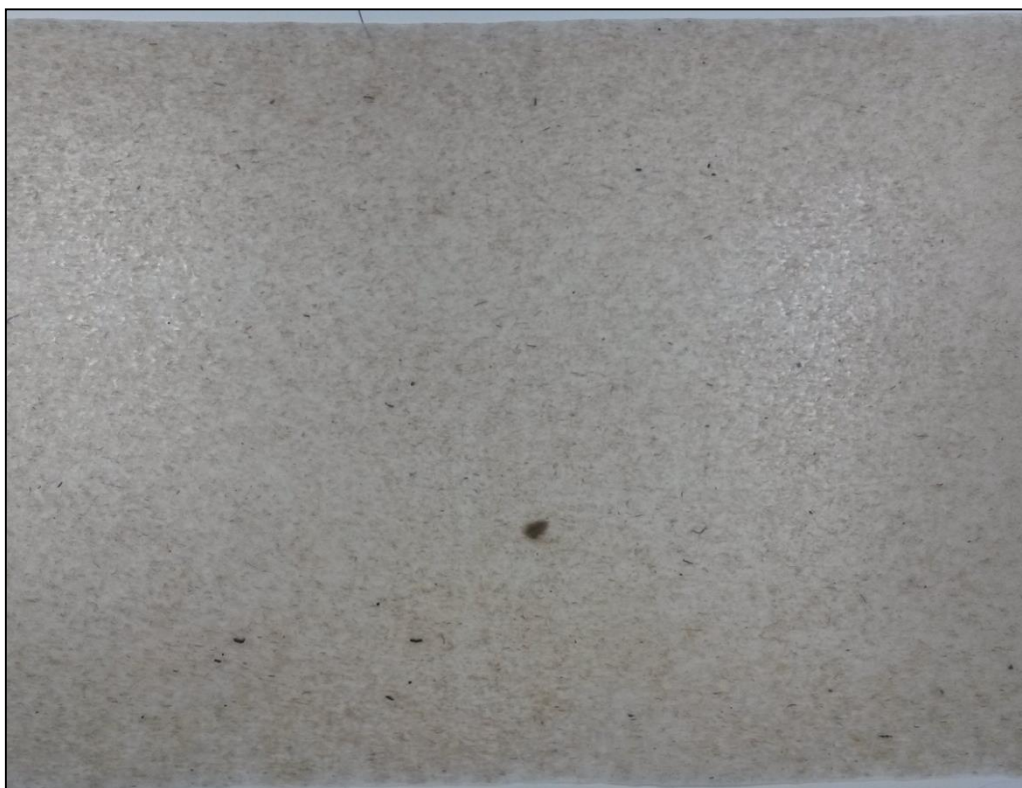
*Figura A3.6 - Filme compósito de matriz 2XZEE com 3 % em massa de kenaf, após o Tratamento 3.*
